ARTIFICIALIZAÇÃO DO CANAL DE ITAPUTANGA, PIÚMA (ES): UM NOVO CENÁRIO FRENTE ÀS INTERVENÇÕES ANTRÓPICAS

Vinícius Vieira Pontini¹; André Luiz Nascentes Coelho²

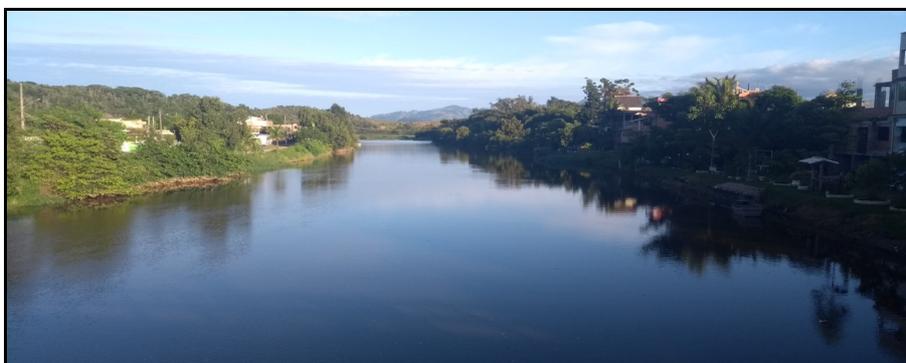
Figura 2: Vista a montante do canal de Itaputanga.

Consistindo na desembocadura sul do rio Piúma, no bairro Monte Aghá, o canal de Itaputanga (Figura 2), principalmente a partir da segunda metade do século XX, vem sofrendo severas intervenções humanas diretas em seu curso, como canalização, retificação, dragagens, aterros e demais obras de engenharia, além da expansão urbana que chega às suas margens e, com isso, promove o desmatamento da mata ciliar, agravando os reflexos do assoreamento no canal, o aterro e a impermeabilização de áreas outrora ocupadas por ramificações do canal principal e a deterioração das suas águas com o despejo direto de esgoto doméstico sem tratamento.

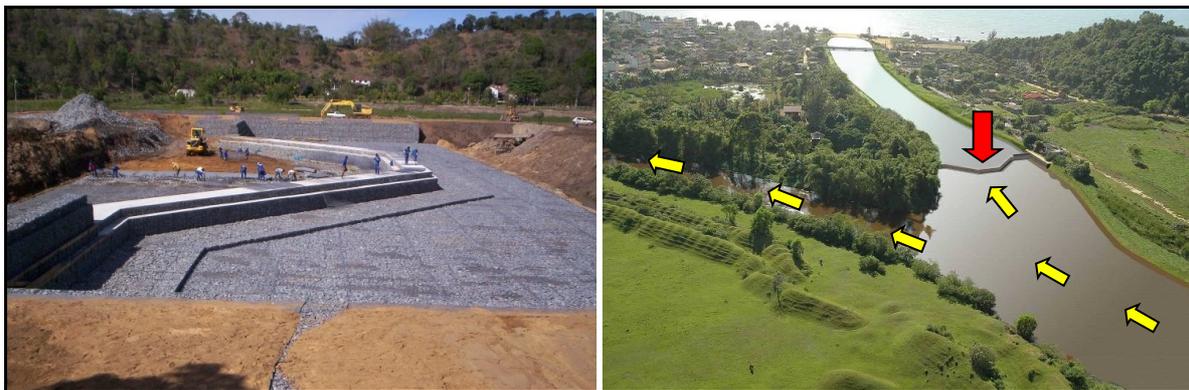
Figura 3: Obras do vertedouro do Canal de Itaputanga (seta vermelha na imagem à direita).

As setas amarelas indicam a direção do fluxo hídrico.

O canal foi aterrado emergencialmente em 1986 pelo antigo Departamento de Estradas de Rodagem (DER), órgão ligado ao governo do Estado, para permitir o tráfego de veículos, uma vez que a antiga ponte sobre o mesmo corria um grande risco de cair (DE PAULA, 2005). Uma outra ponte foi inaugurada em 2006 pelo governo estadual que, assim, anunciou a reabertura do canal e a construção de um vertedouro na foz do rio após a abertura da nova ponte, feito pela empresa Contractor Engenharia (Figura 3). A obra, similar a uma represa, não permite o contato da água doce a montante com a salgada no período de vazante do rio, liberando a passagem de parte do mesmo sempre que o nível ultrapassar determinado limite, evitando os alagamentos durante as cheias e impedindo que as marés cheias adentrem o canal e salguem áreas a montante, fato que poderia acontecer se a energia da maré fosse o suficiente e em virtude da baixa topografia local.

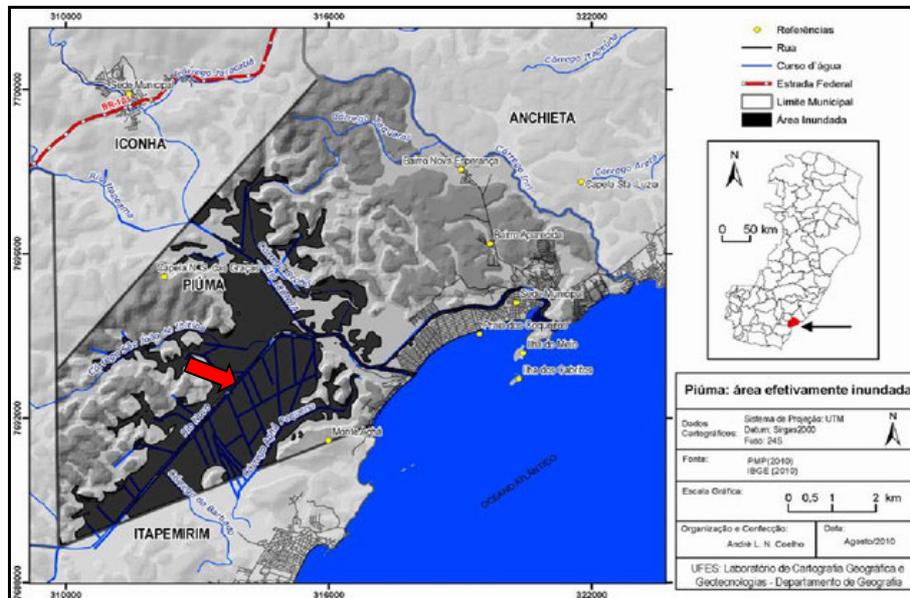
Figura 4. Mapa de áreas sazonalmente inundáveis em Piúma no ano de 2008, em preto. Grande parte da área inundada compreende a área do Vale do Orobó no município (seta vermelha).

Desde então, o referido curso d'água vem sendo motivo de constantes discussões e impasses de caráteres social, político e ambiental. A sua abertura e contato direto com o mar permitem a drenagem e o escoamento superficial mais rápidos das águas em períodos de inundação, beneficiando famílias que vivem a montante e, especialmente, moradores do chamado Vale do Orobó, região que abrange quatro municípios do sul da BHRN – Iconha, Itapemirim, Piúma e Rio Novo do Sul – e que devido às suas características naturais, sobretudo a topografia plana e baixa, sofre com os empecilhos das inundações em períodos de vazante dos rios que atravessam a área (Figura 4).

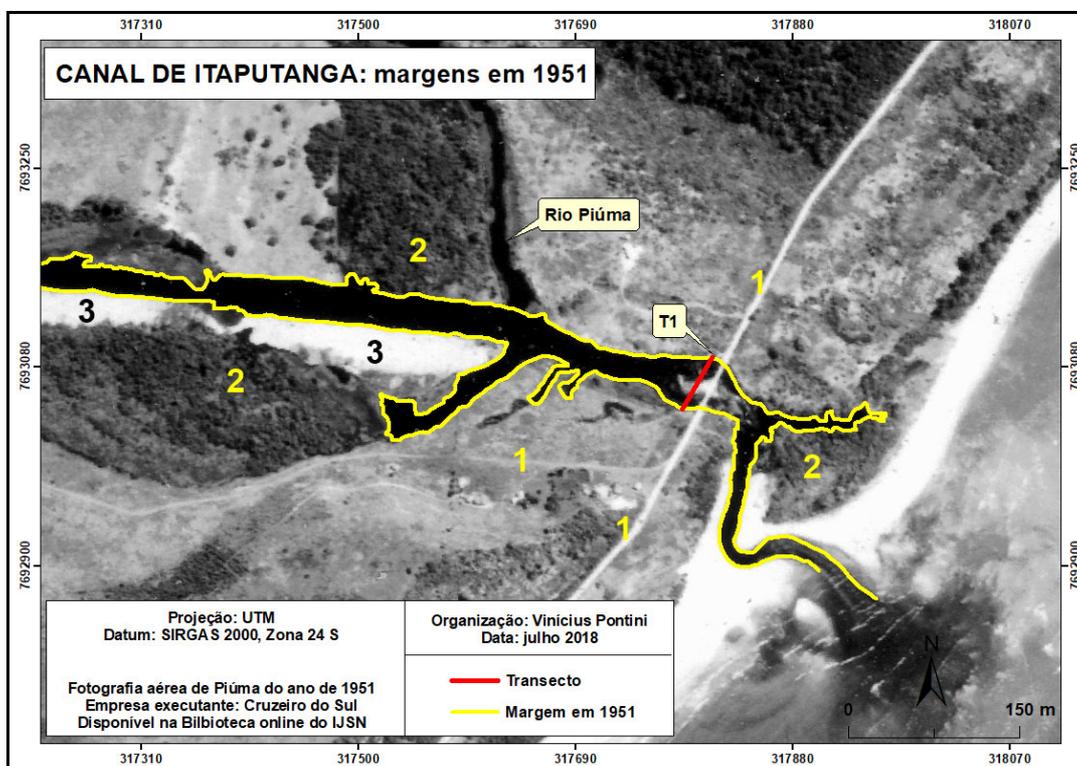
Figura 5: Canal de Itaputanga em 1951. 1) estradas não pavimentadas; 2) bolsões de vegetação adensada; 3) bancos arenosos à margem direita do canal.

O canal de Itaputanga em 1951 (Figura 5) apresentava uma largura máxima de 52m (T1), a menor entre os anos considerados desconsiderando suas ramificações, com sua margem direita medindo 1307m e a esquerda 1360m de comprimento. No referido ano o canal contava com três ramificações na sua margem direita e uma na esquerda, além da foz estar exposta à SE. A mancha escura de sedimentos em suspensão que avança no mar sugere período de cheia. O curso d'água indicado no mapa é a rio continuação do rio Piúma, que desemboca em outro ponto a NE e, por isso, não foi mapeado como parte do canal. Aparentemente, as únicas intervenções antrópicas na

área são uma ponte à direita do T1 e suas continuações nas duas margens por meio de uma estrada sem pavimentação (1), além de outra que corre paralelamente à margem direita do canal (1). Observam-se bolsões de vegetação adensada em ambas as margens do canal (2), bem como bancos arenosos (3) em sua margem direita.

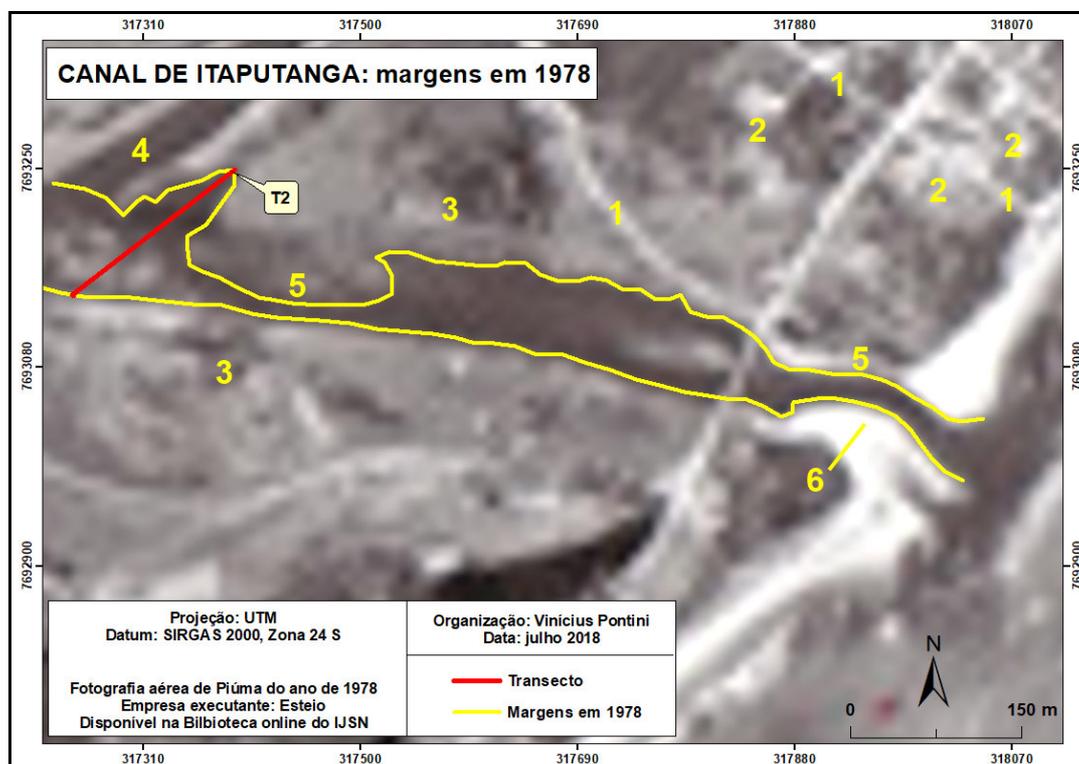
Figura 6: Canal de Itaputanga em 1978. 1) novas estradas/ruas não pavimentadas; 2) residências; 3) bolsões vegetativos de 1951 inexistentes em 1978; 4) novo curso do rio Piúma; 5) afinilamentos do canal; 6) barra arenosa.

Em 1978 (Figura 6) o canal detinha uma largura máxima de 181m (T2), a maior entre os quatro anos, com sua margem direita medindo 861m e a esquerda 1091m de extensão. As ramificações existentes em 1978 foram aterradas e impermeabilizadas e a sua foz, anteriormente marcada por sinuosidades, agora é retificada e situada ao norte em relação à de 1951, indicando intervenções antrópicas diretas e drásticas no curso d'água.

Apesar da resolução espacial inferior à imagem anterior, é possível constatar a abertura de novas ruas/estradas não pavimentadas ao norte do canal (1), bem como a construção de residências (2) em direção ao mesmo, revelando a expansão da mancha urbana do município. Os bolsões vegetados mapeados em 1951 são inexistentes ou foram desmatados em 1978 (3), e a nova foz de 1978 ocupa o local daquele próximo à de 1951. A continuação do rio Piúma em 1951 também sofreu aterro, e o rio agora passa a correr a NW do T2 (4). Observam-se dois afunilamentos no

canal: o primeiro (5) logo à direita do T2 provocado pelo avanço de vegetação aquática junto à margem esquerda. Neste ponto em específico, pela resolução espacial comprometida da fotografia aérea antes e após tratamento em ambiente SIG, considerou-se o limite da margem esquerda aquele onde o espelho d'água é mais visível. Já o segundo (5), menos expressivo, está próximo à foz e é provocado por uma barra arenosa (6) flúvio-marinha junto à margem direita, sugerindo que o rio encontra-se em período de vazante.

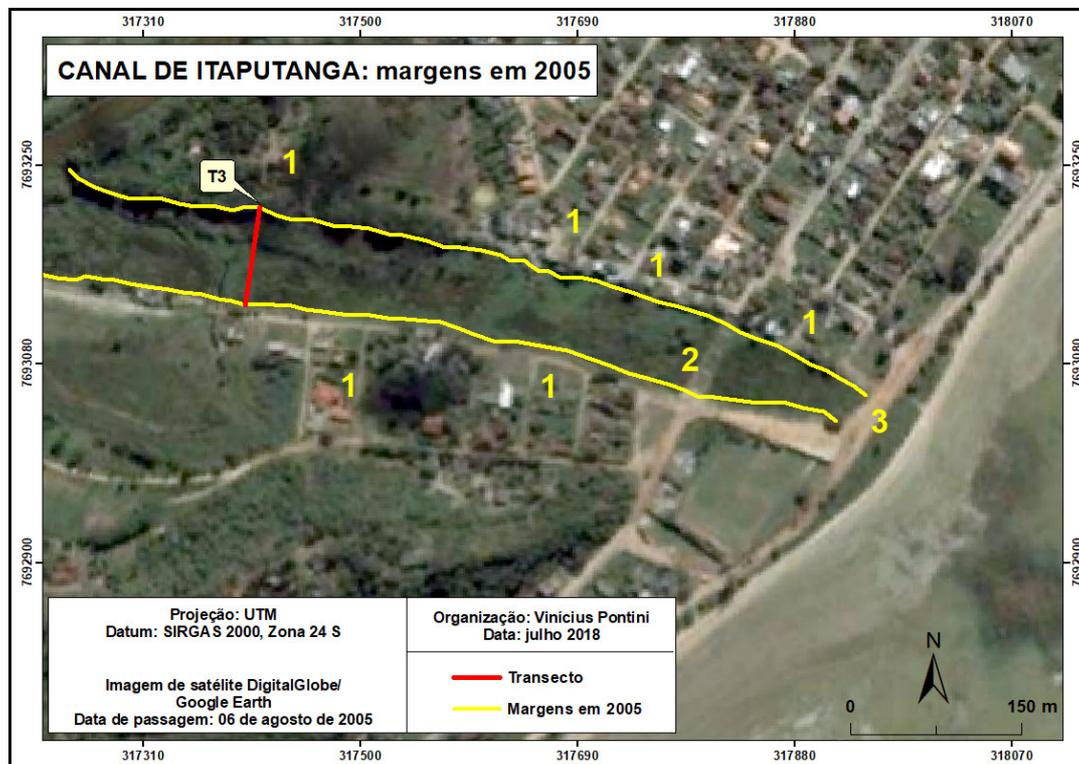
Figura 7: Canal de Itaputanga em 2005. 1) residências próximas às margens; 2) nova ponte em construção; 3) rua destinada ao tráfego de veículos e pedestres enquanto a ponte é construída.

O canal em 2005 (Figura 7) detinha 87m de largura máxima (T3) e suas margens direita e esquerda mediam, respectivamente, 717 e 740m de comprimento. Como mencionado anteriormente, a desembocadura do canal manteve-se fechada por aterros durante trinta anos, de 1986 a 2006, o que explica o a interrupção do contato flúvio-marinho observado no mapa e também contribui para que as margens sejam as menos extensas dentre os anos considerados. Também nota-se que grande parte do canal está ocupada por vegetação aquática, deixando à mostra o espelho d'água em poucos pontos. As residências chegam às margens do curso d'água (1) e tornam-se mais adensadas que àquelas de 1978. A nova ponte sobre o canal encontra-se em

construção (2) e o tráfego de veículos e pedestres se dá em uma rua não pavimentada entre o canal e o mar (3).

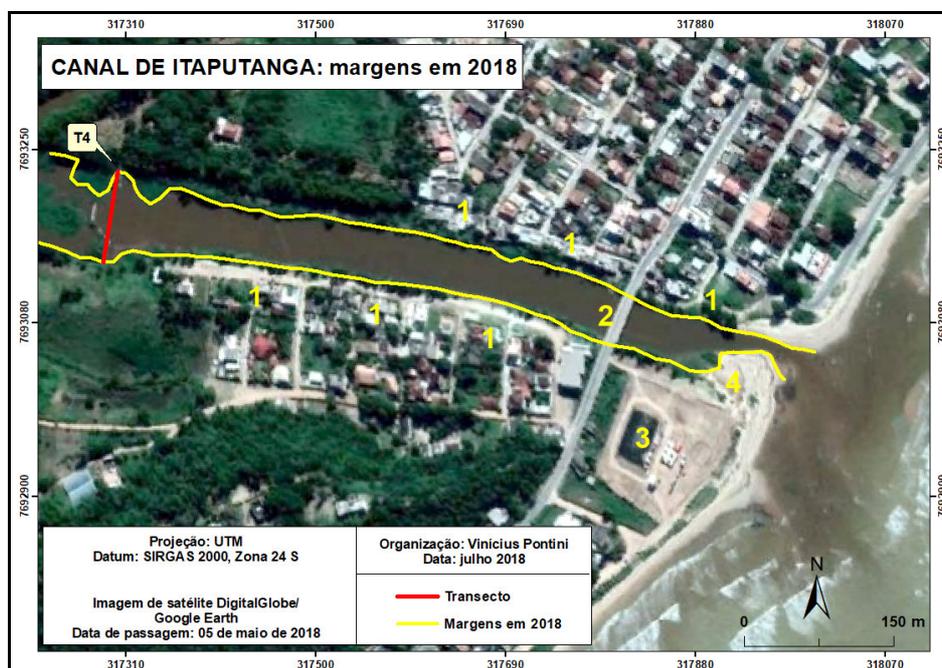
Figura 8: Canal de Itaputanga em 2018. 1) adensamento de residências próximas às margens; 2) nova ponte construída; 3) quadra de esportes; 4) barra arenosa.

Em 2018 (Figura 8) o canal de Itaputanga contava com uma largura máxima de 93m (T4), com suas margens medindo 805m (direita) e 867m (esquerda) de extensão. Vazios urbanos observados em 2005 são superados e dão lugar à novas residências, evidenciando o adensamento populacional na área e, especialmente, às margens do canal (1) (Figura 9). A ponte da rodovia ES-060 (Rodovia do Sol) se encontra finalizada e outro equipamento urbano de lazer surge ao sul do canal – quadra de esportes (3). O vertedouro de Itaputanga coincide com o T4 e, além disso, é possível observar a foz estreitada pela formação de uma barra arenosa flúvio-marinha (4) na margem direita, sugerindo, também, o seu período de vazante, assim como na imagem de 1978.

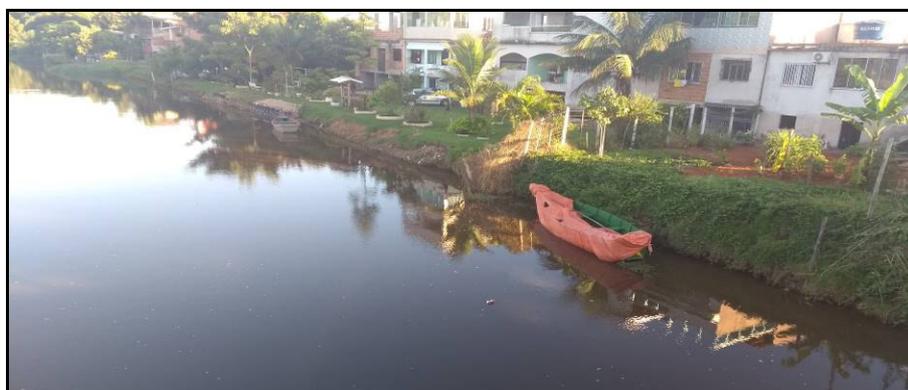
Figura 9: Residências próximas à margem esquerda do canal.

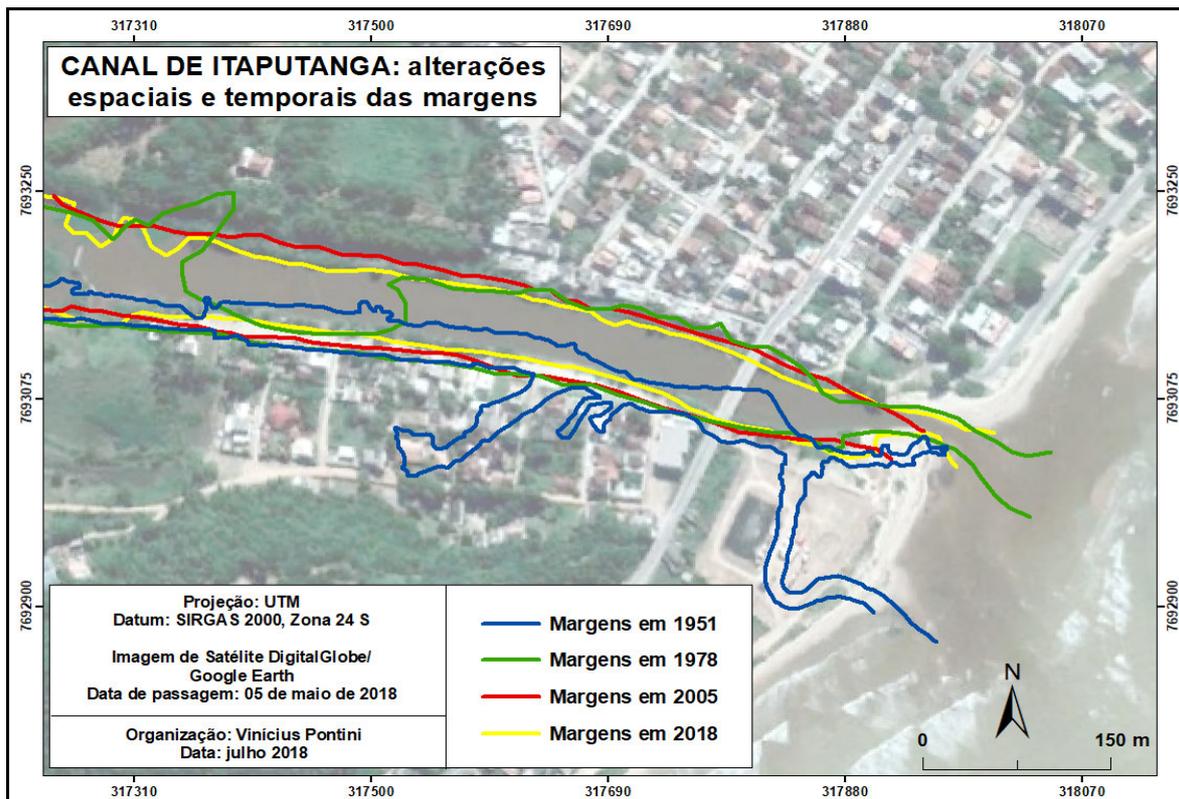
Figura 10: Evolução multiespacial e temporal da morfologia do Canal de Itaputanga.

De modo a melhor comparar as alterações morfológicas do canal, as mesmas foram reunidas em um único mapa (Figura 10). Constatam-se mudanças drásticas entre 1951 e 2018: o canal, além expandido lateralmente e retificado, como observa-se no mapa, foi canalizado e dragado. As ramificações existentes em 1951, hoje, dão lugar à residências, à ruas, à quadra de esportes e à nova desembocadura de Itaputanga, ao norte daquela de 1951. A linha de costa em

2005 e 2018 encontra-se recuada em relação à de 1951 e 1978, o que pode ser observado pelo ponto das desembocaduras do canal nos quatro anos. O fenômeno da retrogradação da linha de costa local tem sua dinâmica cristalizada naturalmente, como apontam Albino, Girardi e Nascimento (2006). O local é sujeito a passagens de frentes frias, associadas a ondas maiores e mais energéticas de SE do que aquelas de NE em situações de normais climatológicas, culminando no aceleração da erosão costeira e, eventualmente, no barramento da foz pela remobilização de sedimentos submersos à superfície.
