## TRÍADE TERRÍVEL DO COTOVELO: RELATO DE CASO

### RESUMO

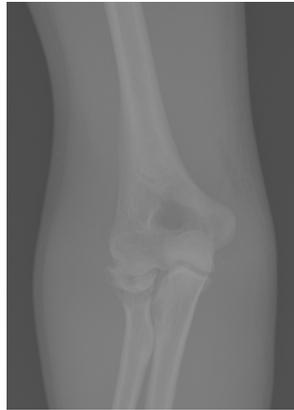
Figura 1 — Incidência anteroposterior (AP) de cotovelo demonstrando fratura do coronóide e cabeça do rádio.

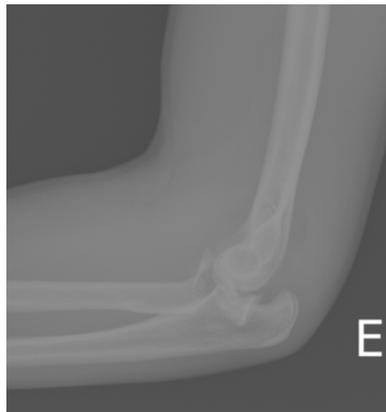
Figura 2 — Incidência perfil de cotovelo demonstrando fratura do coronóide e cabeça do rádio.

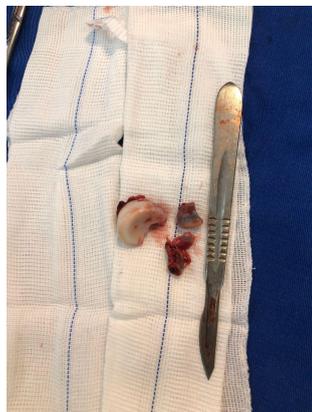
Figura 3 — Fratura da cabeça do rádio com fragmentos.

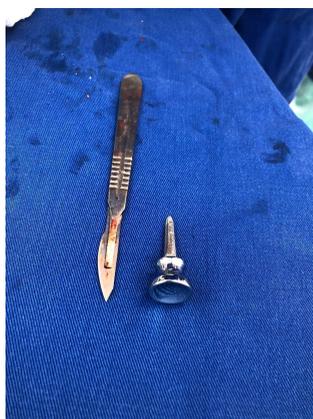
Figura 4 — Prótese de cabeça de rádio.

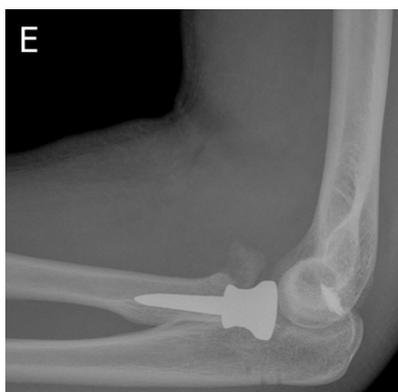
Figura 5 — Radiografia de cotovelo esquerdo demonstrando o resultado do tratamento cirúrgico da tríade terrível do cotovelo.

é mais utilizada, sendo a que foi realizada nesse caso, é a abordagem lateral direta. Além disso, existem diferentes condutas para fixação do coronóide de acordo com o tamanho do fragmento decorrente da fratura; neste caso, foi realizada a partir de suturas em túneis no olécrano pois haviam pequenas rupturas do processo coronóide. É importante ressaltar também que ao reparar a cabeça radial, a presença da quantidade de mais de dois fragmentos será indicativa do uso de prótese (Campbell, 2017). Se mesmo após os procedimentos houver instabilidade residual, a abordagem medial e reparo do ligamento colateral medial será necessária. Ainda assim, em alguns casos, o cotovelo pode permanecer instável, o que irá demandar o uso de um fixador externo articulado durante 6/8 semanas (SBOT, 2011). Por fim, é possível perceber que a tríade terrível é um trauma que demanda um maior conhecimento e aptidão ao se lidar com o tratamento, sendo importante que seja avaliado exatamente qual o tipo de fratura ocorrida e o grau de instabilidade que foi ocasionado para realizar um diagnóstico preciso e conseguir um melhor prognóstico, pois mesmo que a conduta mais indicada seja a cirúrgica, percebe-se que há algumas diferenças na abordagem de acordo com as características da lesão causada.
